**TESINA**

**PREVIO A LA OBTENCIÓN DEL TÍTULO DE TÉCNICO  
SUPERIOR EN PLANIFICACION Y GESTION DEL TRÁNSITO**

**ESTUDIO TÉCNICO DEL ESTADO ACTUAL DE LA SEÑALIZACIÓN  
VIAL EN LA ZONA CÉNTRICA DELIMITADA ENTRE AV. VICENTE  
PIEDRAHÍTA Y CALLE JOSÉ VÉLEZ, CANTÓN DAULE**

**MERLY NATHALY ANCHUNDIA PIN**

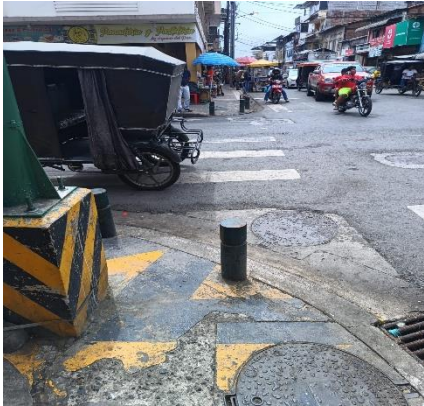
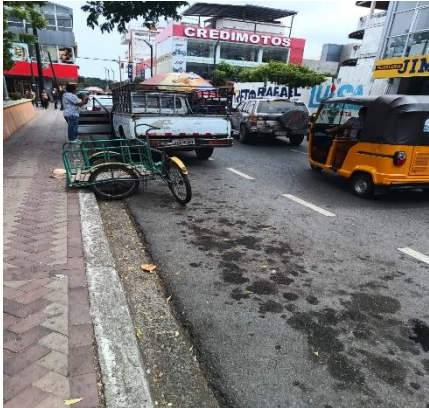
| Recomendaciones puntuales: | Tomar en cuenta el desgaste y el mal posicionamiento de la señalización vertical. |
| Evidencia fotográfica asociada: | <p data-bbox="810 638 1214 678">[X] Sí [ ] No (Nº de fotos: 3)</p> <p data-bbox="810 725 1331 757"><i>Ilustración 2. Desgaste señalización horizontal</i></p> <p data-bbox="810 1209 1091 1240"><b>Fuente:</b> Autoría propia</p> <p data-bbox="810 1290 1169 1321"><i>Ilustración 3. Ancho de parqueo</i></p> <p data-bbox="810 1776 1091 1807"><b>Fuente:</b> Autoría propia</p> |

**Análisis:** La avenida Los Daulis presenta una dotación moderada de señalización vertical, con cuatro señales identificadas, mayoritariamente regulatorias. No obstante, se reportan múltiples deficiencias: varias señales están ausentes, otras están mal ubicadas sobre postes de alumbrado y fuera del rango visual óptimo, e incluso una carece de plancha informativa. La visibilidad general se califica como obstruida y el cumplimiento con la normativa RTE INEN 004 es bajo, lo que compromete la efectividad de estas señales.

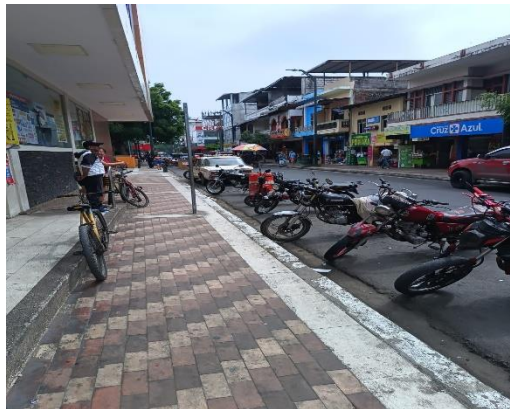
| | <p><i><b>Ilustración 4. Falta de plancha en señalización</b></i></p> <p><i><b>Fuente:</b> Autoría propia.</i></p> |

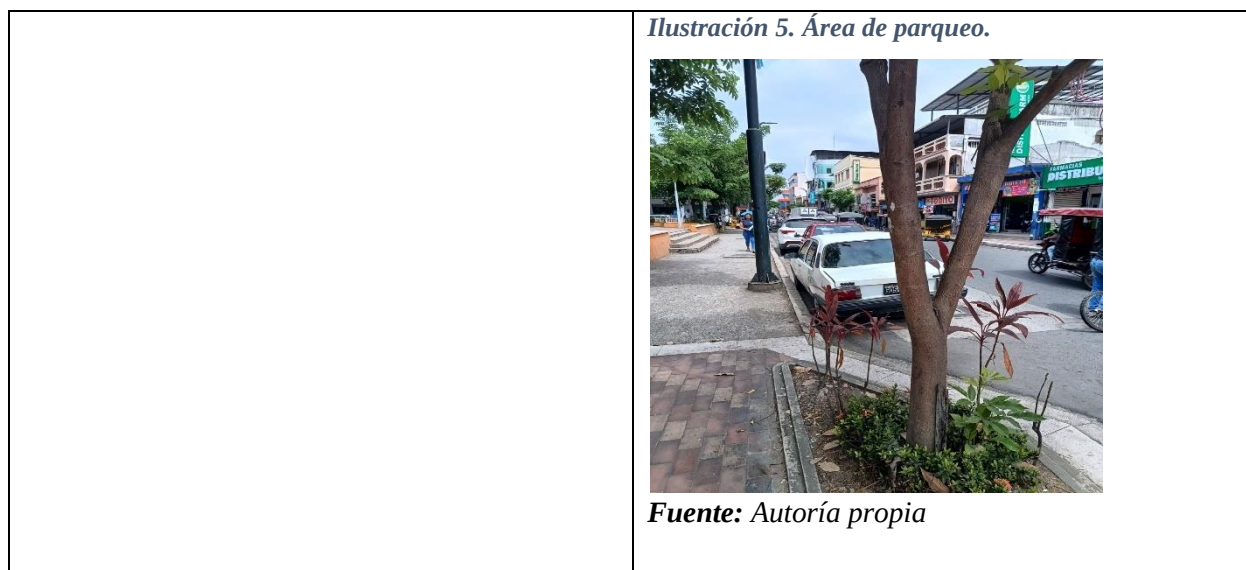
**Análisis:** Esta arteria cuenta con una dotación significativa de señalización vertical (7 señales), bien conservadas y visibles, aunque varias están mal posicionadas, colocadas sobre postes de alumbrado, con alturas inadecuadas e incluso una señal sin plancha informativa. En cuanto a la señalización horizontal, los elementos están presentes y conservados de manera adecuada, aunque algunos presentan desgaste parcial. El cumplimiento normativo en señalización vertical es bajo, mientras que el horizontal es parcial. Se evidencia una desconexión entre la cantidad y la correcta implementación.

| Recomendaciones puntuales: | Tomar en cuenta la falta de señalización al área de parqueo |

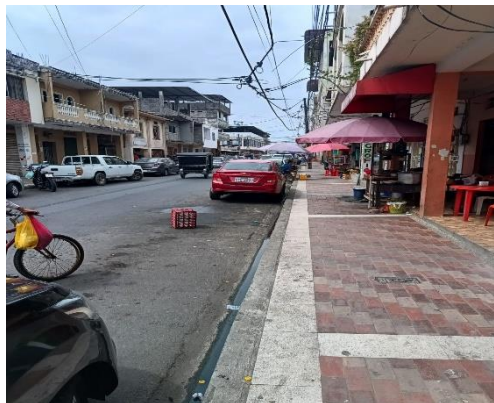
| Evidencia fotográfica asociada: | <p><input checked="" type="checkbox"/> Sí <input type="checkbox"/> No (Nº de fotos: 2 )</p> <p><i>Ilustración 6. Afluencia vehicular</i></p> |

**Análisis:** En la calle Colón, la señalización vertical se encuentra en estado crítico. De las señales presentes, varias están deterioradas y dos presentan inclinación peligrosa que compromete su visibilidad y estabilidad estructural. La visibilidad general es parcial y el cumplimiento con el RTE INEN 004 es bajo. La señalización horizontal es prácticamente inexistente: aunque se identifican pasos peatonales, estos están totalmente desgastados, lo que limita su funcionalidad. La evaluación general indica una desconexión total entre la señalización existente y las necesidades reales de la vía, lo cual podría aumentar la probabilidad de incidentes viales. Urge una reestructuración completa de la señalética de esta calle.

| Recomendaciones puntuales: | Tomar en cuenta la afluencia vehicular para la señalización existente |

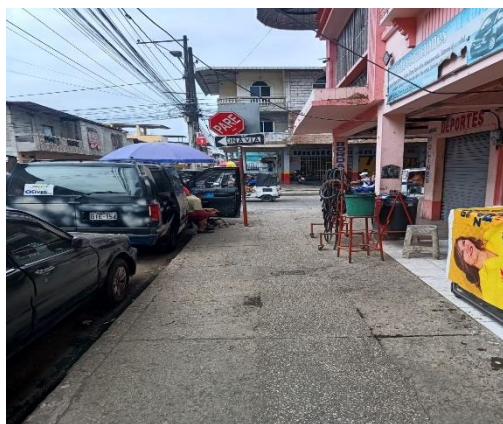
**Ilustración 7. Estado de señalización vertical**

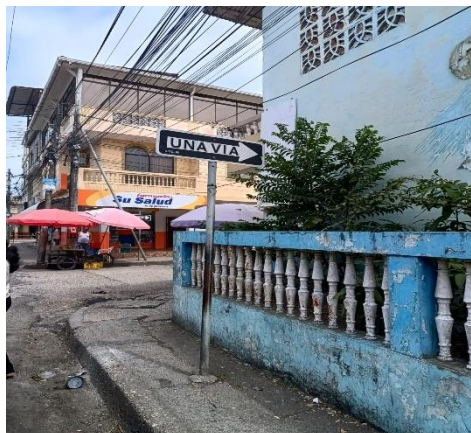
*Ilustración 8. Señalización sujeta*

**Análisis:** La señalización vertical en la calle Cornelio Vernaza está presente en cantidad suficiente (6 señales), la mayoría con buena visibilidad, aunque algunas ubicaciones no cumplen con los criterios normativos, como la falta de señalización en zonas de parqueo. La horizontal, compuesta por líneas de carril, pasos peatonales y zona de parqueo, presenta desgaste irregular y cumplimiento parcial de la norma. El diseño de la vía permite el tránsito ordenado, pero las deficiencias en conservación pueden generar confusión y riesgo. La intervención recomendada debe centrarse en señalar adecuadamente los espacios de parqueo y renovar los elementos deteriorados.

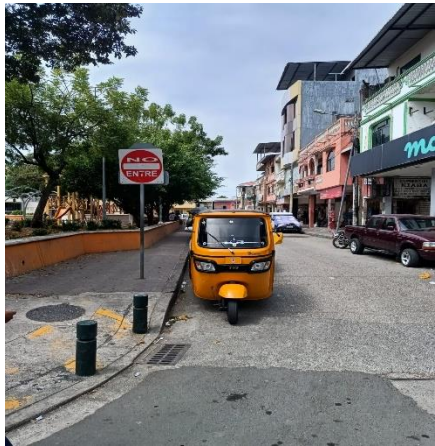
| <p>Evidencia fotográfica asociada:</p> | <p>[X] Sí [ ] No (Nº de fotos: 1 )</p> <p><i>Ilustración 9. Calle Santa Clara.</i></p> <p><i>Fuente: Autoría propia.</i></p> |

**Análisis:** La calle Santa Clara, de tipo secundaria, cuenta con señalización vertical adecuada, visible y en su mayoría en buen estado, con cumplimiento alto de la normativa. Sin embargo, no se detecta ningún tipo de señalización horizontal, lo cual es contradictorio considerando la alta circulación peatonal de la zona. Esta ausencia representa una omisión crítica en materia de seguridad vial, especialmente en intersecciones. Aunque la vertical cumple con el RTE INEN 004, el vacío horizontal reduce la eficacia general del sistema. Se sugiere implementar pasos peatonales y reforzar las marcas viales en puntos clave.

| Recomendaciones puntuales: | Establecer pasos peatonales en las esquinas de la cuadra que contempla la calle. |

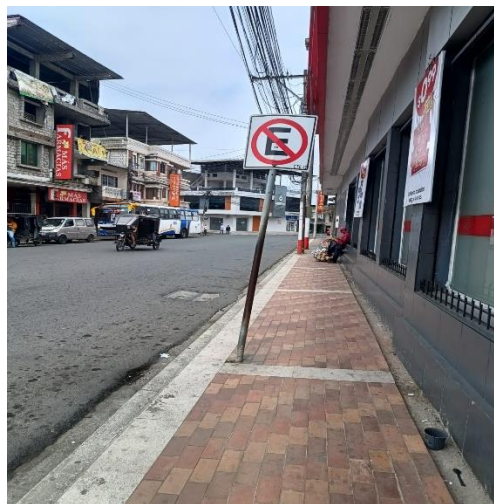
| Observaciones específicas sobre señales verticales: | Algunas se encuentran en un estado deteriorado |

*Ilustración 10. Señalización vertical en mal estado*

**Análisis:** La calle José Vélez presenta una señalización vertical en su mayoría en buen estado, aunque se identifican elementos deteriorados que afectan la integridad del sistema vial. La visibilidad es clara, pero el cumplimiento con el RTE INEN 004 es solo parcial, lo que implica deficiencias en ubicación, materiales o diseño. En cuanto a la señalización horizontal, la presencia de pasos peatonales es notoria, pero su estado es mayoritariamente desgastado, con conservación irregular y bajo cumplimiento normativo. En la sección bidireccional se evidencia la ausencia de marcas de separación de carriles, lo cual representa un riesgo para la organización vehicular. Se concluye que

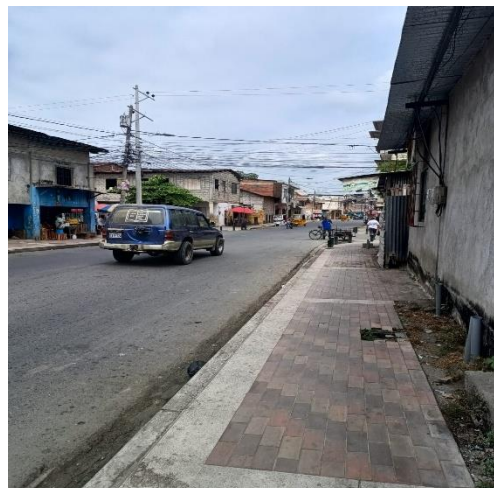
*Ilustración 11. Falta de señalización horizontal.*
