**INSTITUTO SUPERIOR TECNOLÓGICO  
REY DAVID**

**TESINA**  
**PREVIO A LA OBTENCIÓN DEL TÍTULO DE  
TÉCNICO SUPERIOR EN PLANIFICACIÓN DEL TRÁNSITO**

**TEMA:**  
ANÁLISIS TÉCNICO NORMATIVO EN LA SEÑALIZACIÓN VIAL ENTORNO DE  
LA UNIDAD EDUCATIVA MODERNA UBICADO EN LA PAROQUIA CAMILO  
ANDRADE, CANTÓN MILAGRO, PROVINCIA GUAYAS ECUADOR

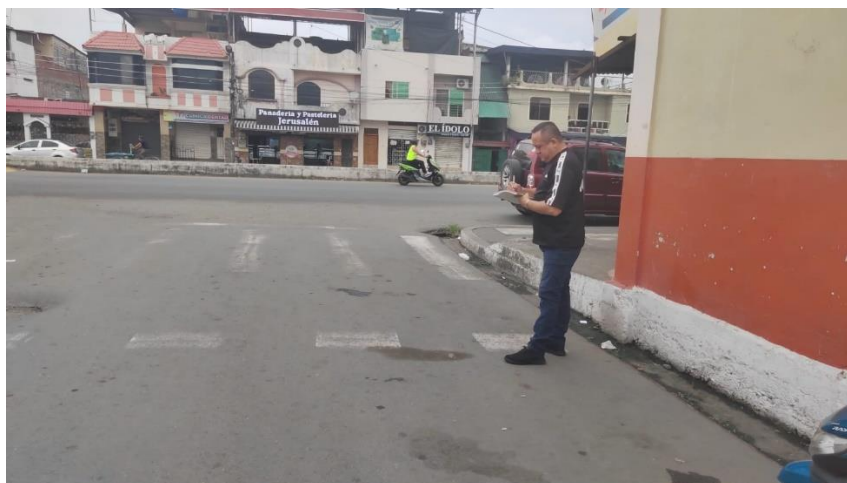
**Figura 1.** Verificación del cumplimiento normativo de la señalización vial horizontal

En la señalización horizontal, se observa un deterioro más marcado. El paso peatonal tipo cebra se encuentra en estado deteriorado con baja visibilidad y cumplimiento parcial, lo que evidencia la necesidad de intervención inmediata. Las líneas de carril presentan un estado regular con visibilidad media y cumplimiento parcial, mostrando desgaste progresivo. En contraste, las flechas direccionales mantienen un estado bueno, con alta visibilidad y cumplimiento funcional, constituyendo el elemento más conservado dentro de este componente.
