**TESINA**

**EN PLANIFICACIÓN Y GESTIÓN DEL TRÁNSITO**

**ANÁLISIS DE REESTRUCTURACIÓN EN LA VÍA E48-VIA  
GUAYAQUIL Y LA ESTRADA, CON PUENTE PEATONAL  
ELEVADO PARA PREVENIR SINIESTROS Y MEJORAR LA  
SEGURIDAD VIAL EN 2025.**

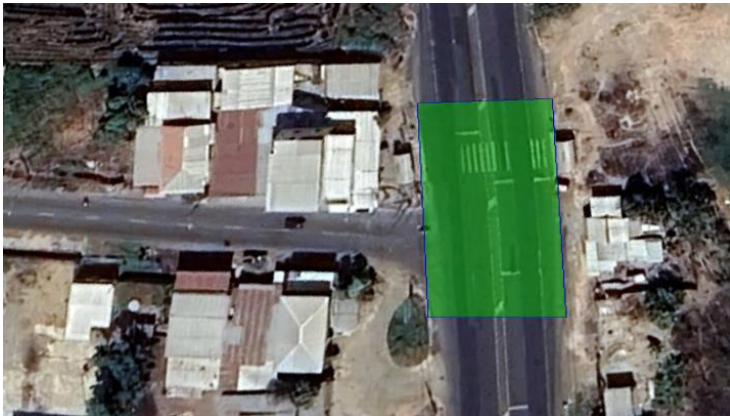
*Ilustración 2: ubicación referencial de la zona del aforo vehicular*

Aforo vehicular y peatonal: se realizaron conteos en tres franjas horarias representativas (06:00–07:00, 12:00–13:00 y 17:00–18:00) para determinar la carga de tránsito en cada sentido de la vía, segmentada por tipo de vehículo. Simultáneamente, se cuantificó el número de peatones en el paradero, clasificados por grupo etario (niños,
